RELEVAMIENTOS DE ACCESIBILIDAD URBANA

VER LA CIUDAD CON OTROS OJOS

Relevamiento de Accesibilidad Urbana en la Comuna 4

Informe de resultados

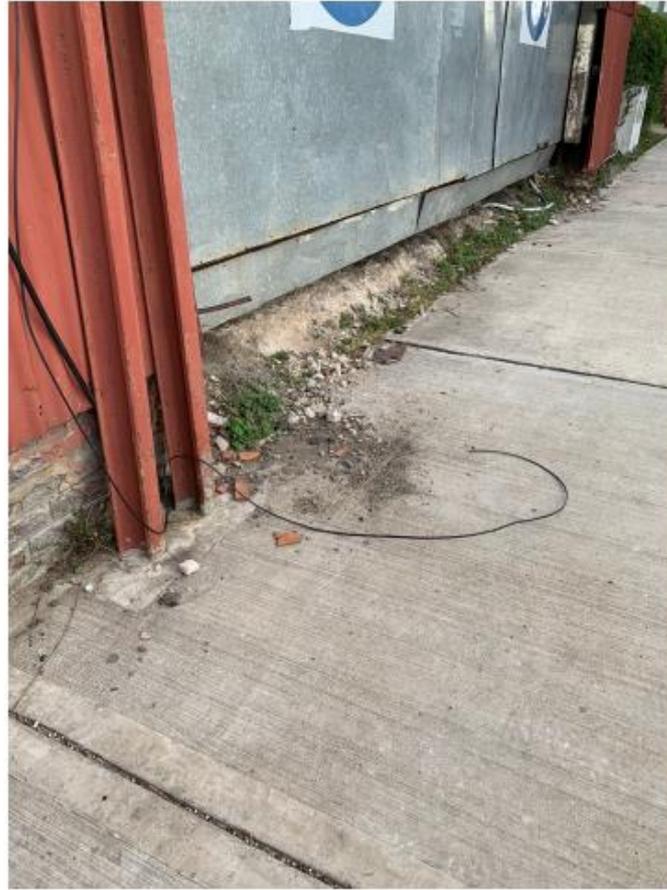
Fotografía 1

Fotografía 1: se observa un cable de, suponemos nosotros, servicio de electricidad actuando como elemento sobresaliente que puede ser perjudicial no solo para la circulación de personas con dificultades en la visión o movilidad sino también para cualquier transeúnte que pase por la zona, ya que no sabemos el estado de ese cable que potencialmente puede conducir corriente.

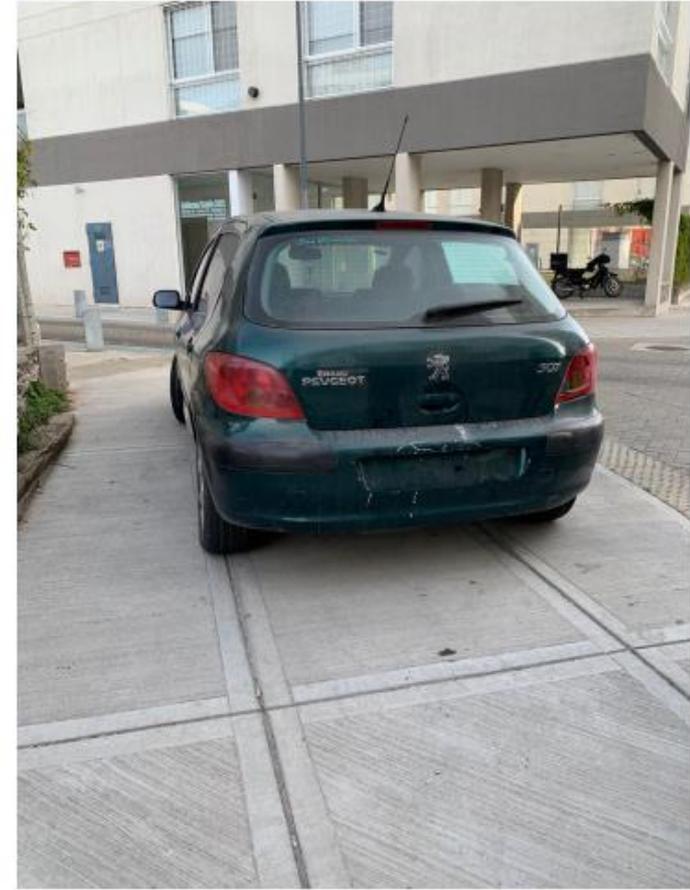
Fotografía 2

Fotografía 2: se sitúa al final de la cuadra, sobre el segundo vado. Auto estacionado directamente sobre la vereda, dificultando, en distinta magnitud, la circulación de las personas. Llegado el caso, las personas en silla de ruedas no verían su movilidad totalmente afectada ya que el vado, en esta esquina, era muy amplio y estaba correctamente diseñado-realizado. Sin embargo, la circulación de personas con visión reducida sí se vería perjudicada. Además, no tenía patente...

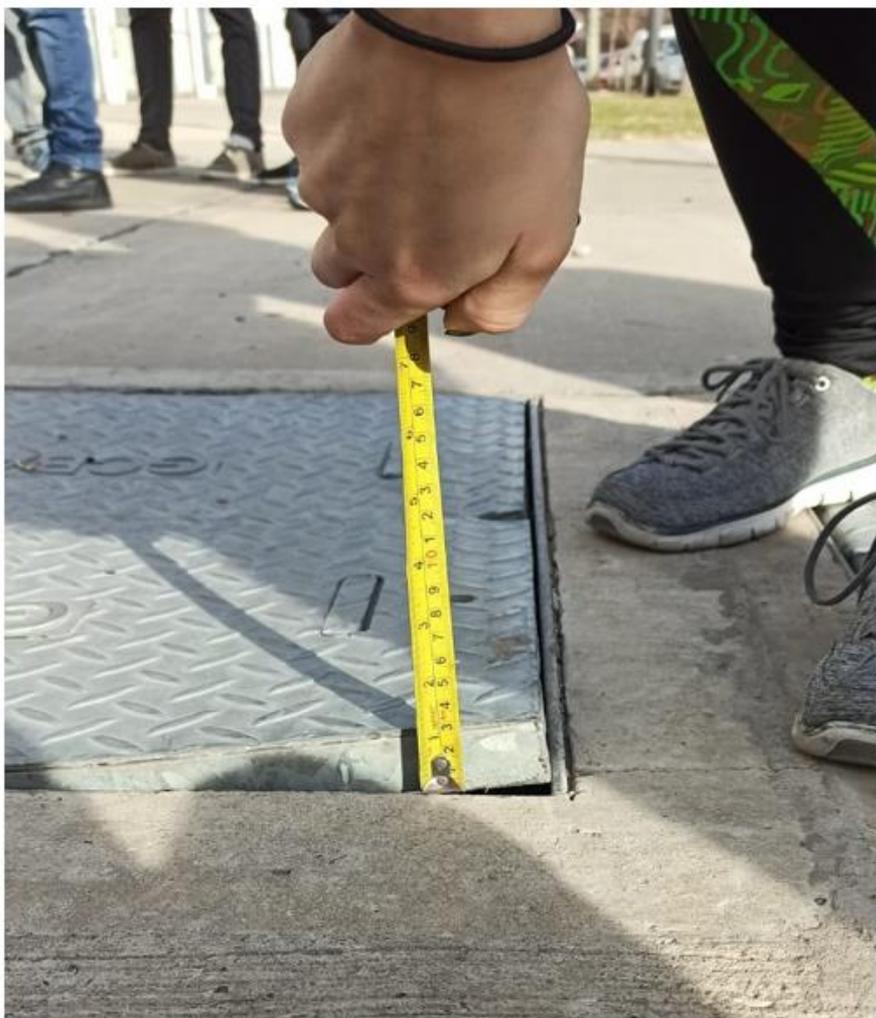
Tapa hundida. Autoría: Malena Gerbasi.

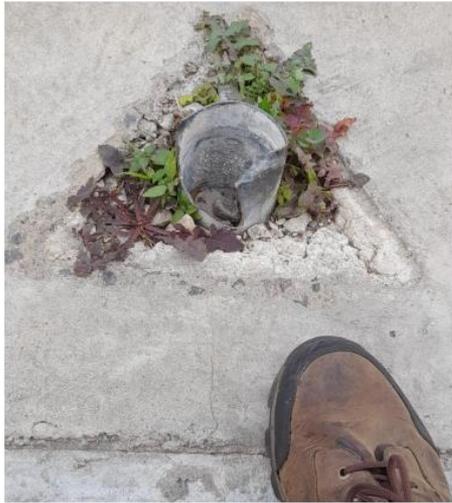
Figura 2: Elemento sobresaliente en el entramado nuevo. Calle Convivencia al 649. (Foto: Felix Fracchia).

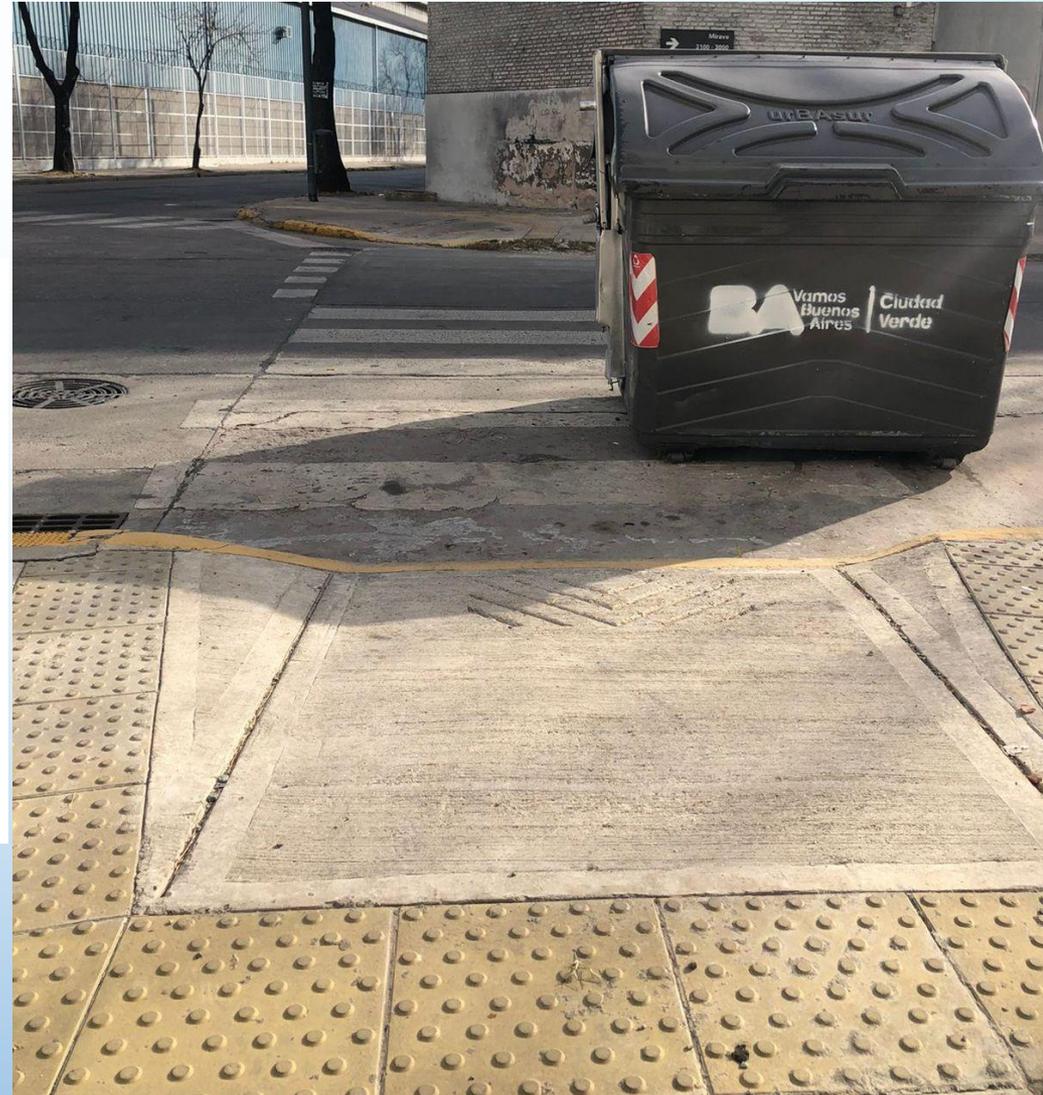
Miravé y Monasterio. Contenedor que dificultaba la movilidad de las personas al bajar a la calle por el vado. Autoría: María Tartaglione.

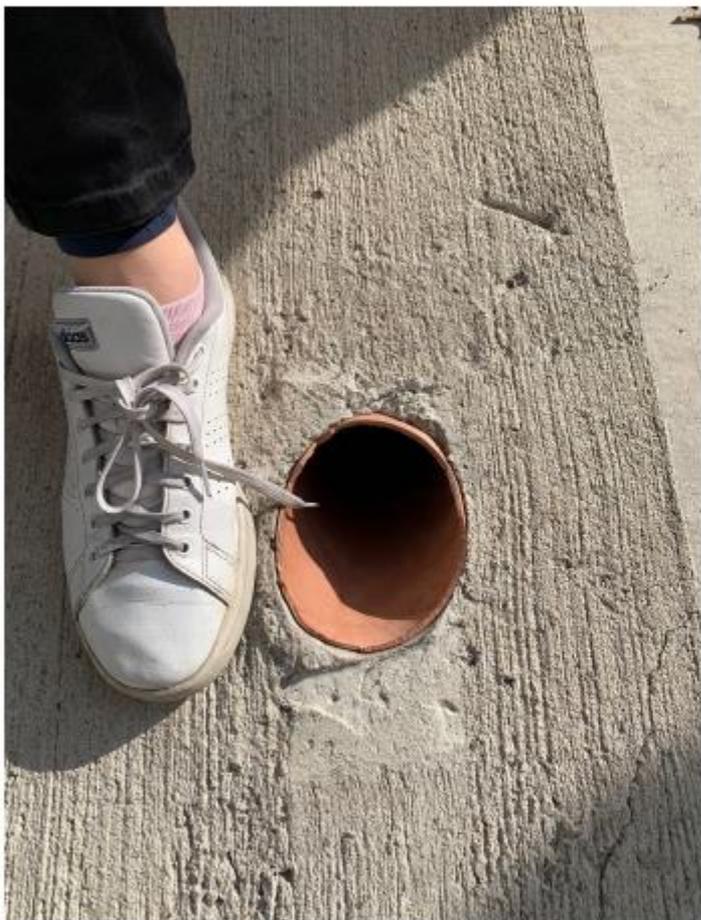
Fotografía 6: Tubo en el piso sin tapa. Como se puede apreciar, al momento de tomar la fotografía hemos puesto un pie al lado para dimensionar la magnitud del tubo. Este elemento representa un problema tanto para las personas que circulan en silla de ruedas como para las personas con visión reducida: estas últimas pueden no distinguirlo y es posible que tropiece o incluso que su pie quede atorado.

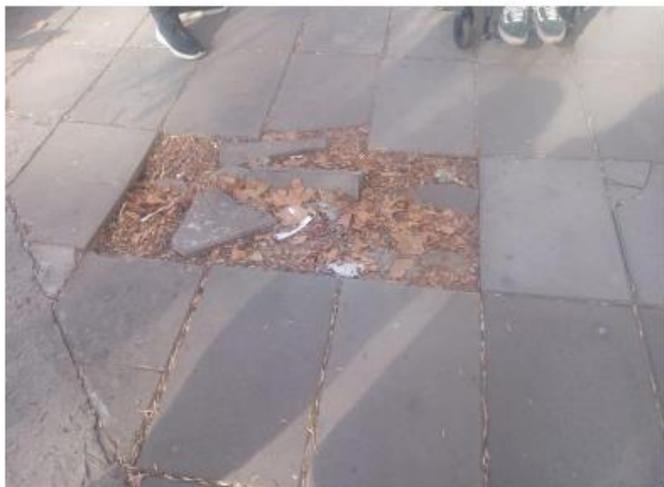
*Rotura de baldosas sobre la calle Monasterio al 350, en el sector tradicional del barrio
(Foto: Emmanuel Patrone)*

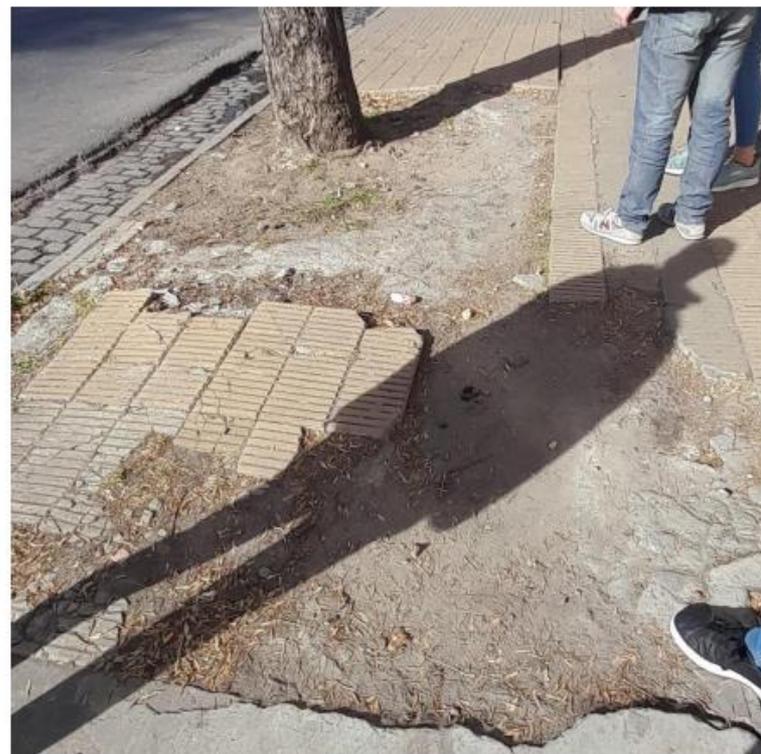
Figura 3: *Rotura de vereda sobre calle Monasterio al 459. (Foto: Felix Fracchia.)*

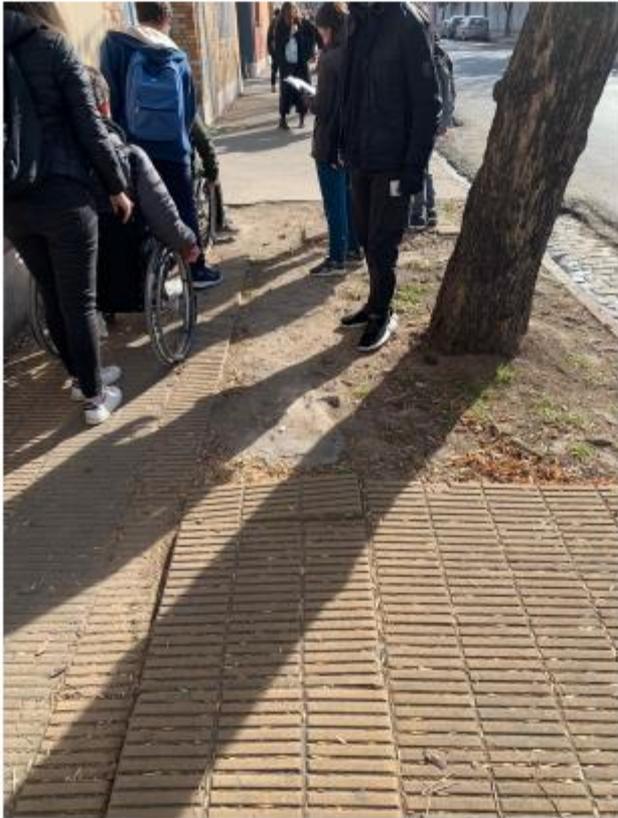
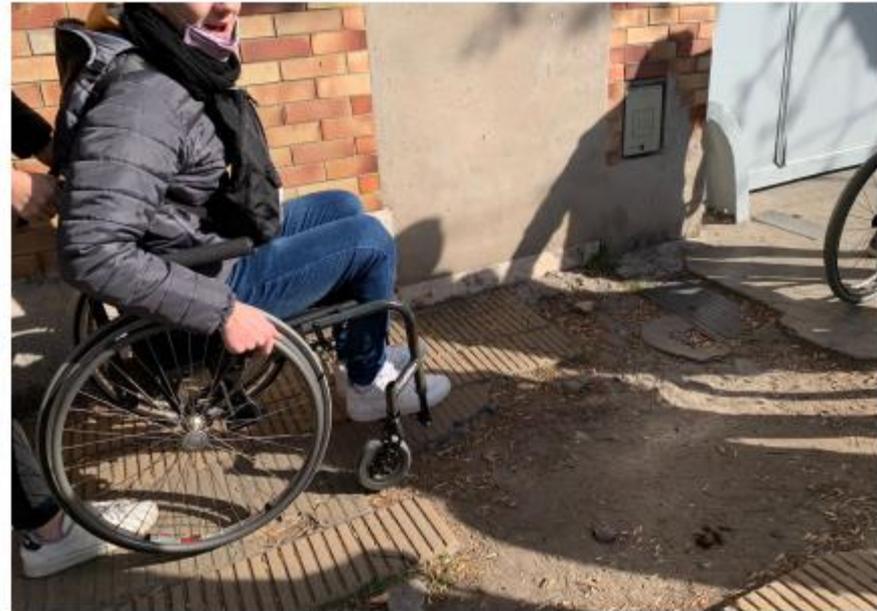
Fotografías 10 y 11: En esta cuadra, tuvimos la oportunidad de contar con la silla de ruedas. Pasar por este lugar se nos dificultó mucho debido al gran desnivel y estado de las baldosas en esta parte de la cuadra. Se puede suponer que es debido a las raíces de los árboles. Luego, había algunas baldosas faltantes. En este caso, nuestro compañero tuvo que bajar de la silla porque era muy difícil pasar por allí sin accidentarse.

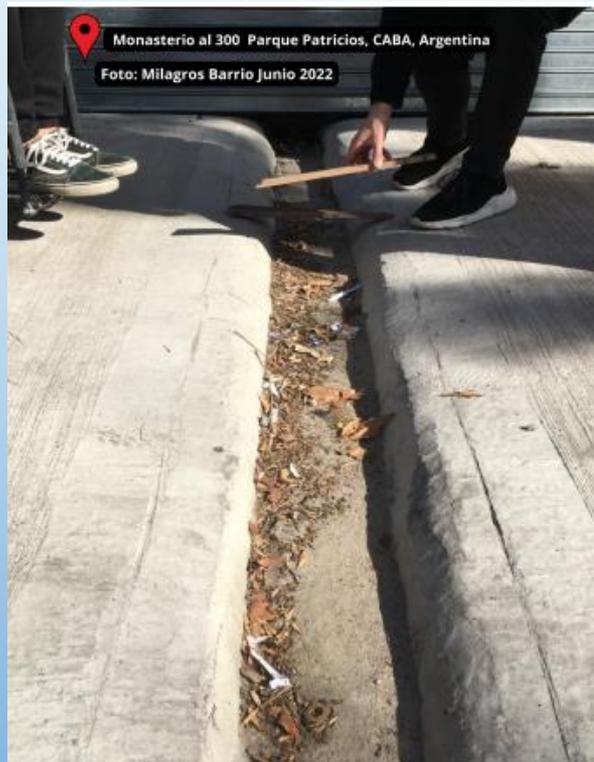
Inmueble comercial denominado “locompreporinternet.com.ar”, arbitrariamente presenta una zanja que hace imposible la circulación. De los registros obtenidos hasta allí, este fue el más entorpecedor para transitar considerando las dimensiones del obstáculo, la “violación” a las normas y, además que, si se debe optar por un camino alternativo, la calle presenta un desnivel con adoquines. Más aún, en el caso particular de una persona con discapacidad visual, esta zanja representa un riesgo potencial de accidente.

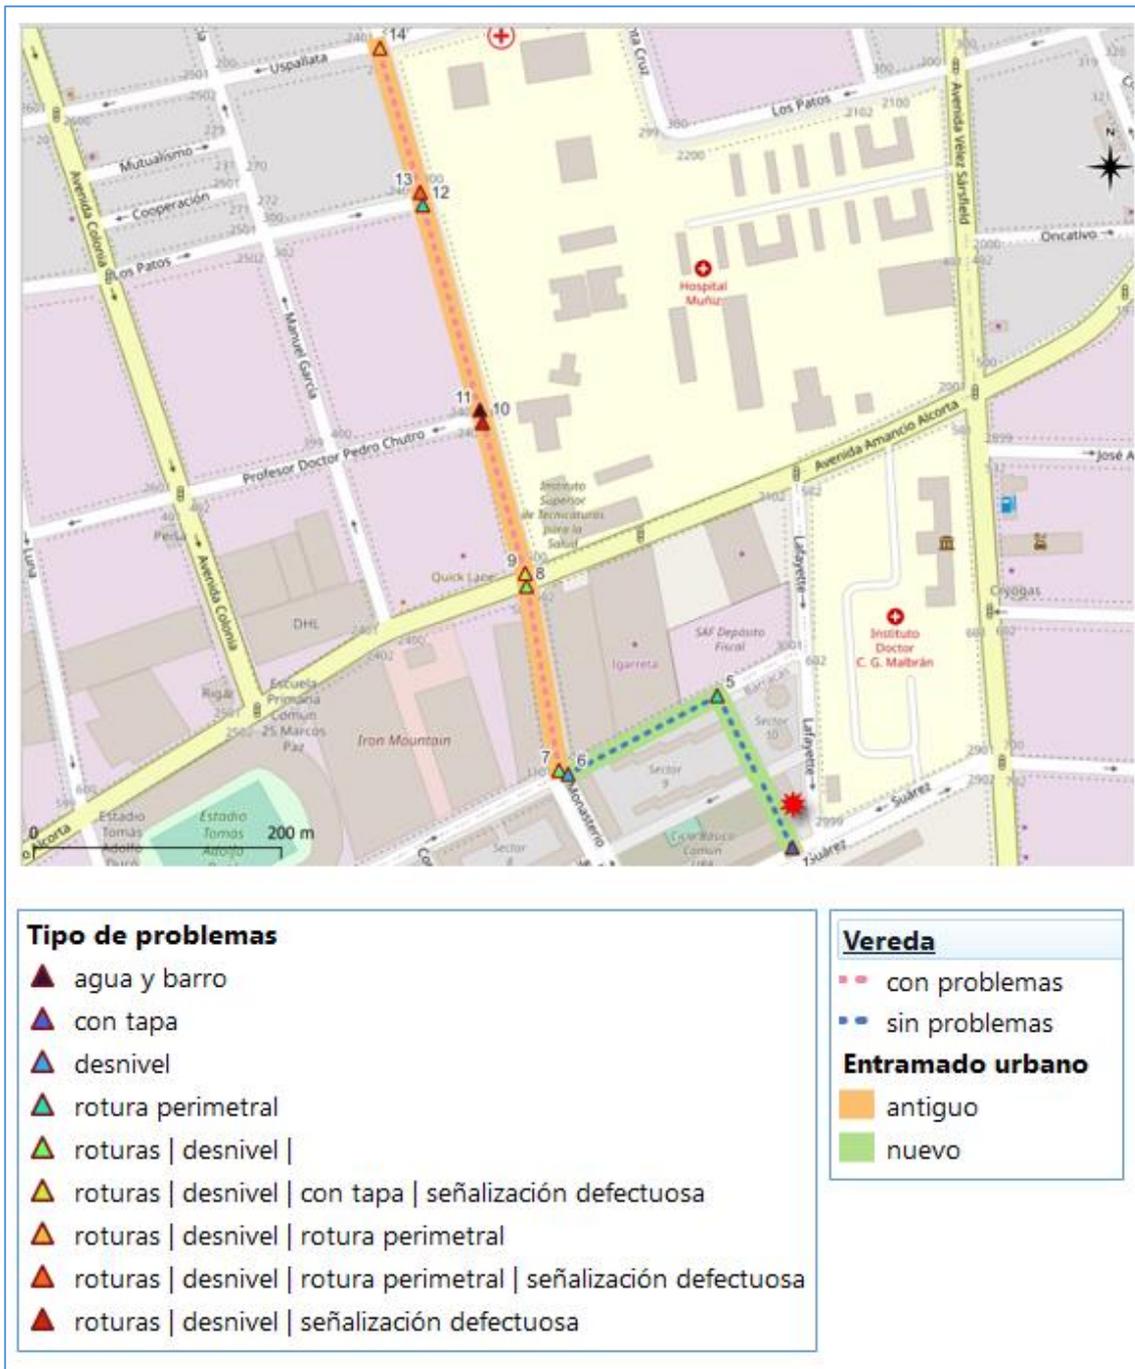
Figura N°4. Estado de los vados

Se relevaron 14 vados de los cuales todos los vados del entramado antiguo del barrio de Barracas presentaron algún tipo de problemas a causa de: diferencias en el desnivel, déficit en la señalización, canaletas pegadas y/o roturas perimetrales. Algunos de ellos, aunque estaban en buen estado estaban rodeados de agua en mal estado lo cual para la circulación de una persona en sillas de ruedas o transportada en un cochecito de bebe implicó un problema (**Figura 4**).
