RELEVAMIENTOS DE ACCESIBILIDAD URBANA

VER LA CIUDAD CON OTROS OJOS

Relevamiento de Accesibilidad Urbana en la Comuna 4

Informe de resultados

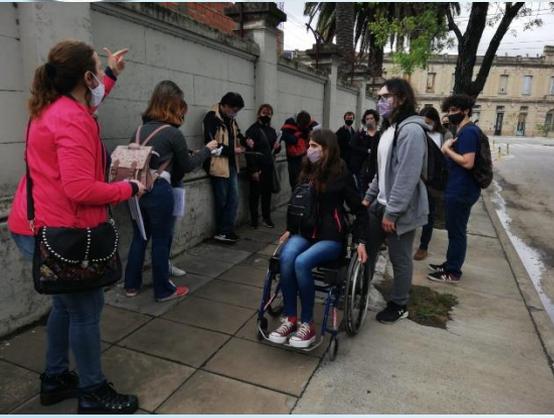
El 95% de las cuadras tenían veredas con algún tipo de problema para toda persona que circula a pie, sentada en una silla de ruedas, transportada en un cochecito para bebé o con algún tipo de discapacidad visual.

Los obstáculos encontrados en las 29 cuadras estaban asociados a distintas causas: el 34% se derivan de obras realizadas por servicios públicos; el 33% causadas por los frentistas (arreglos de veredas, pendientes para entradas de autos, etc.); y el 48% provocadas por las raíces de los árboles (Tabla N°1)

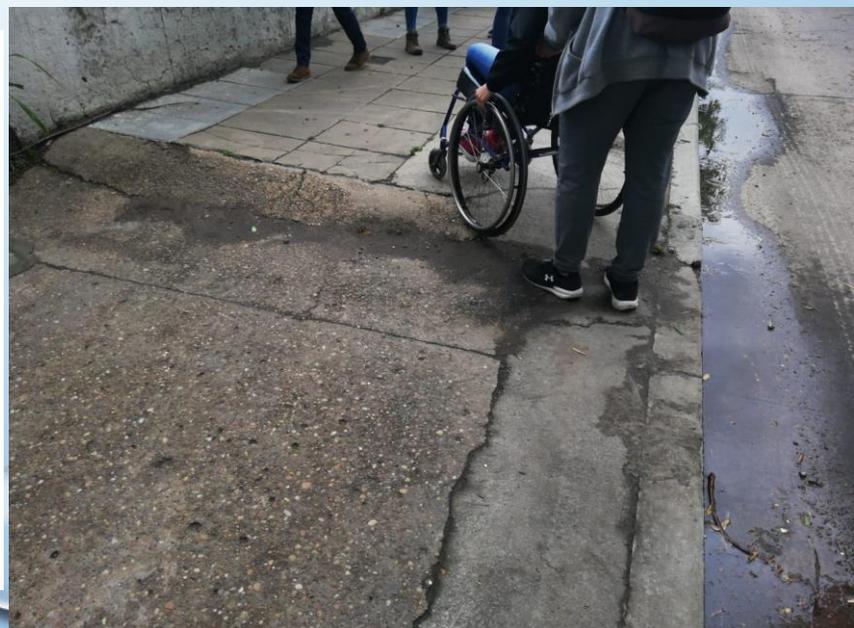
En el mapa se demarcaron 51 objetos geográficos que fueron utilizados para bajar y/o subir de las veredas para continuar con el trayecto planeado. Dentro de ese número, dos casos corresponden a bajadas improvisadas en muy mal estado en las esquinas que fueron registradas como “inexistentes” y otros dos casos corresponden a salidas de vehículos, también en muy mal estado. Por lo tanto, se examinaron 47 vados de los cuales el 15% presentan algún grado de problemas a causa de diferencias en el desnivel, déficit en la señalización, canaletas pegadas y/o roturas perimetrales. Algunos de ellos, aunque estaban en buen estado estaban rodeados de agua en mal estado lo cual para la circulación de una persona en sillas de ruedas o transportada en un cochecito de bebe implicó un problema.

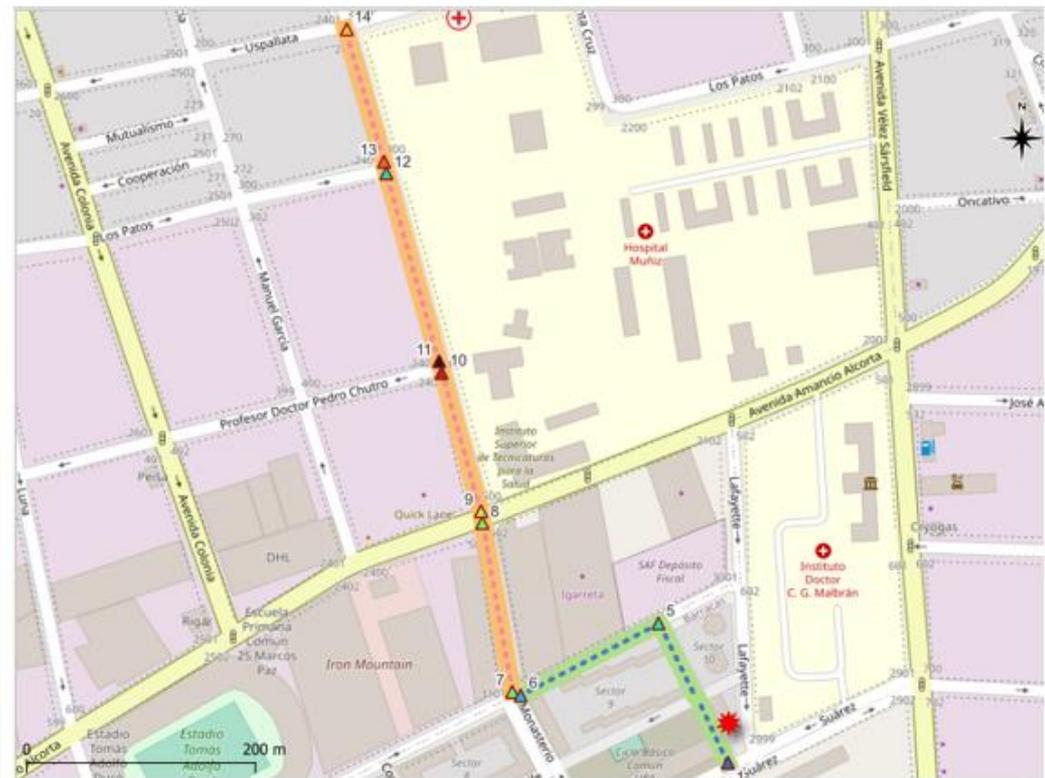
Se relevaron 14 vados de los cuales todos los vados del entramado antiguo del barrio de Barracas presentaron algún tipo de problemas a causa de: diferencias en el desnivel, déficit en la señalización, canaletas pegadas y/o roturas perimetrales. Algunos de ellos, aunque estaban en buen estado estaban rodeados de agua en mal estado lo cual para la circulación de una persona en sillas de ruedas o transportada en un cochecito de bebe implicó un problema

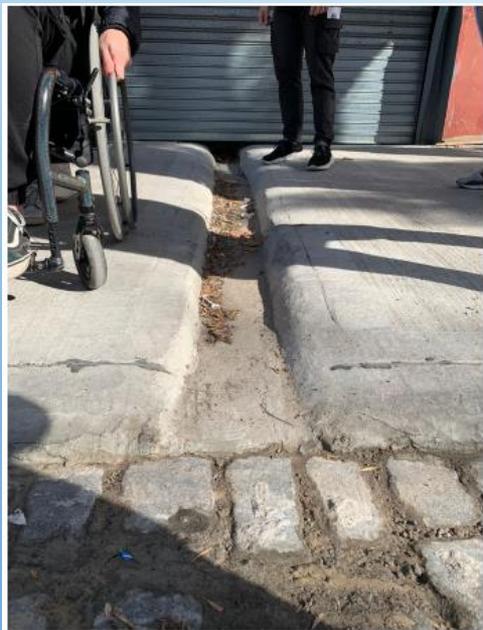
Foto: Ocampo Torre, Camila Ariadna.

Inmueble comercial denominado “locompreporinternet.com.ar”, arbitrariamente presenta una zanja que hace imposible la circulación. De los registros obtenidos hasta allí, este fue el más entorpecedor para transitar considerando las dimensiones del obstáculo, la “violación” a las normas y, además que, si se debe optar por un camino alternativo, la calle presenta un desnivel con adoquines. Más aún, en el caso particular de una persona con discapacidad visual, esta zanja representa un riesgo potencial de accidente.

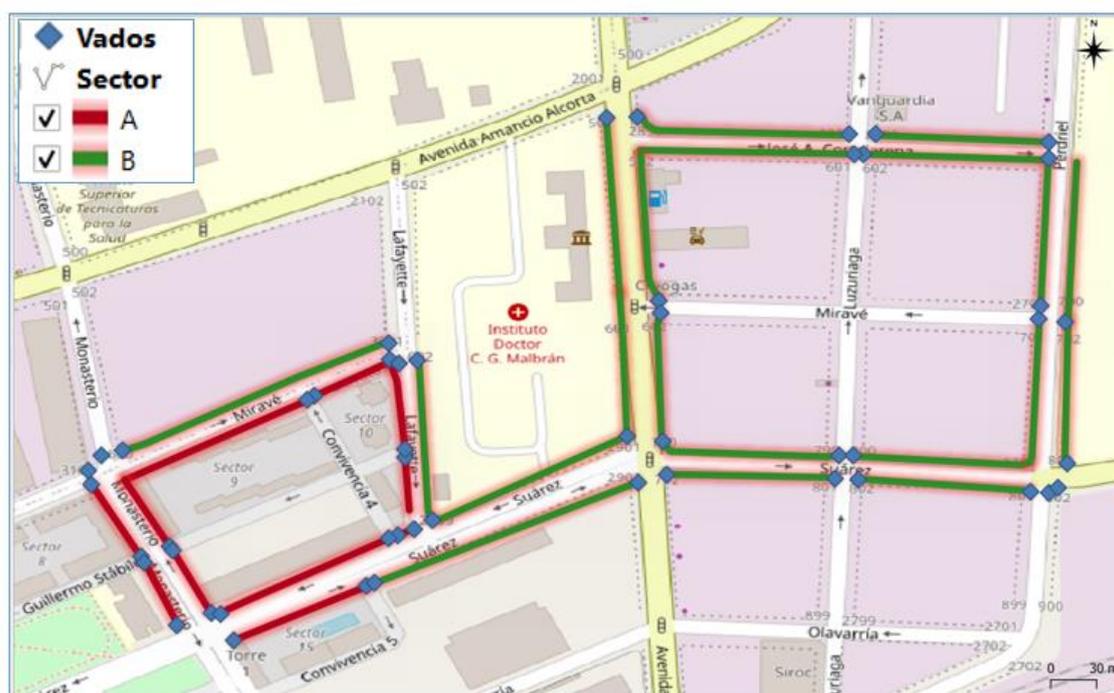
Figura 2. Mapa de recorrido discriminado por sector urbanístico

Se relevaron 29 cuadras, de las cuales 14 corresponden a veredas con numeración de calle par y 15 cuadras restantes pertenecen a veredas con numeración de calle impar. Durante el recorrido se evaluaron sólo los vados que permitieron conectar la siguiente cuadra del recorrido proyectado, registrando un total de 51 (denominados “vados” para los fines prácticos del registro). Algunos de ellos no eran vados sino bajadas de cordón improvisadas o salidas de vehículos (Figura 2).

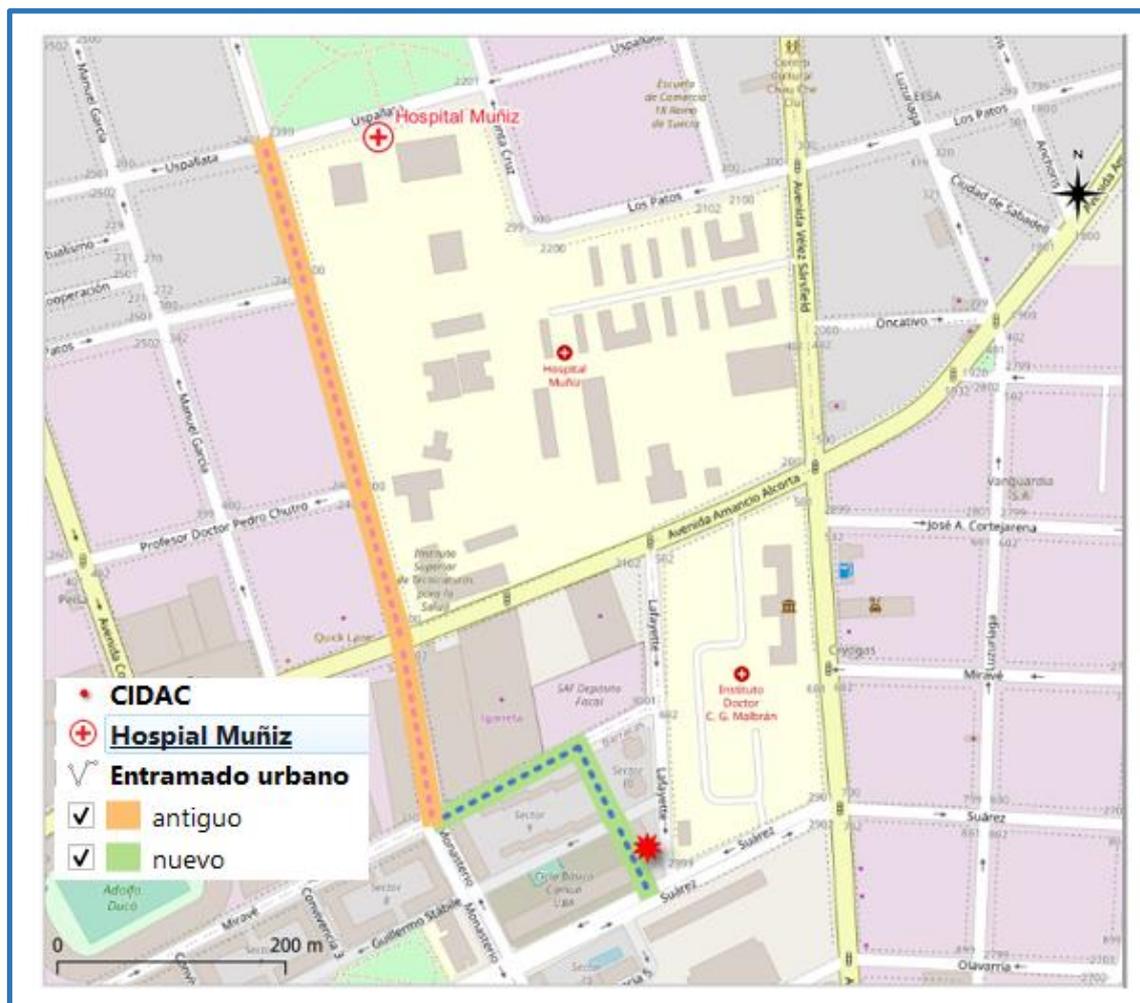
Figura 3. Mapa de recorrido discriminado por sector urbanístico

Se relevaron 7 cuadras, de las cuales 3 corresponden al entramado urbano nuevo y las 4 cuadras restantes pertenecen a veredas del entramado tradicional del barrio de Barracas. Durante el recorrido se evaluaron sólo los vados que permitieron conectar la siguiente cuadra del recorrido proyectado, registrando un total de 14 (Figura 3).
